<b>Nome: Mattia</b>	  <p><b>TEMA LEGNO</b></p> <p>Tecnologie e Trasformazioni Avanzate per il Settore Legno Arredo Edilizia</p> <p>UNIVERSITÀ DEGLI STUDI FIRENZE</p>
<b>Cognome: Saccardi</b>	
<b>Anno Accademico: 2022/2023</b>	
<b>Titolo della tesi: Ispezione e diagnosi di un sottotetto a struttura portante lignea di un edificio del XVIII secolo.</b>

Riassunto esteso di tesi di laurea svolta nell'ambito della laurea professionale TEMA LEGNO.

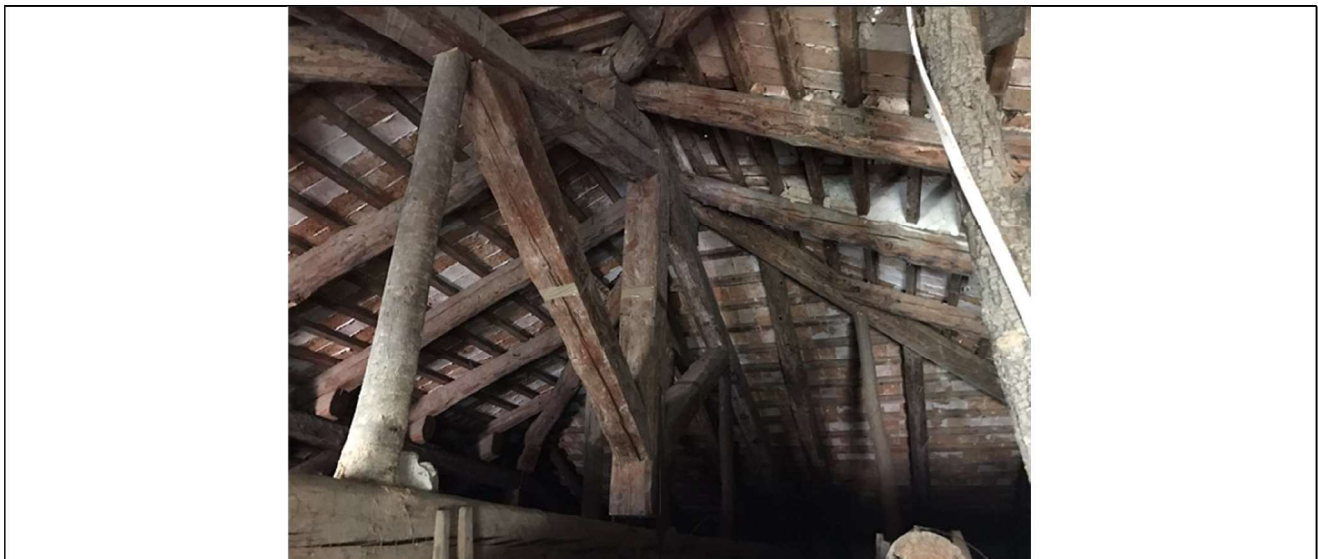
**Figura 1: sottotetto villa, costituito da n.3 capriate con elementi lignei di diversa specie**

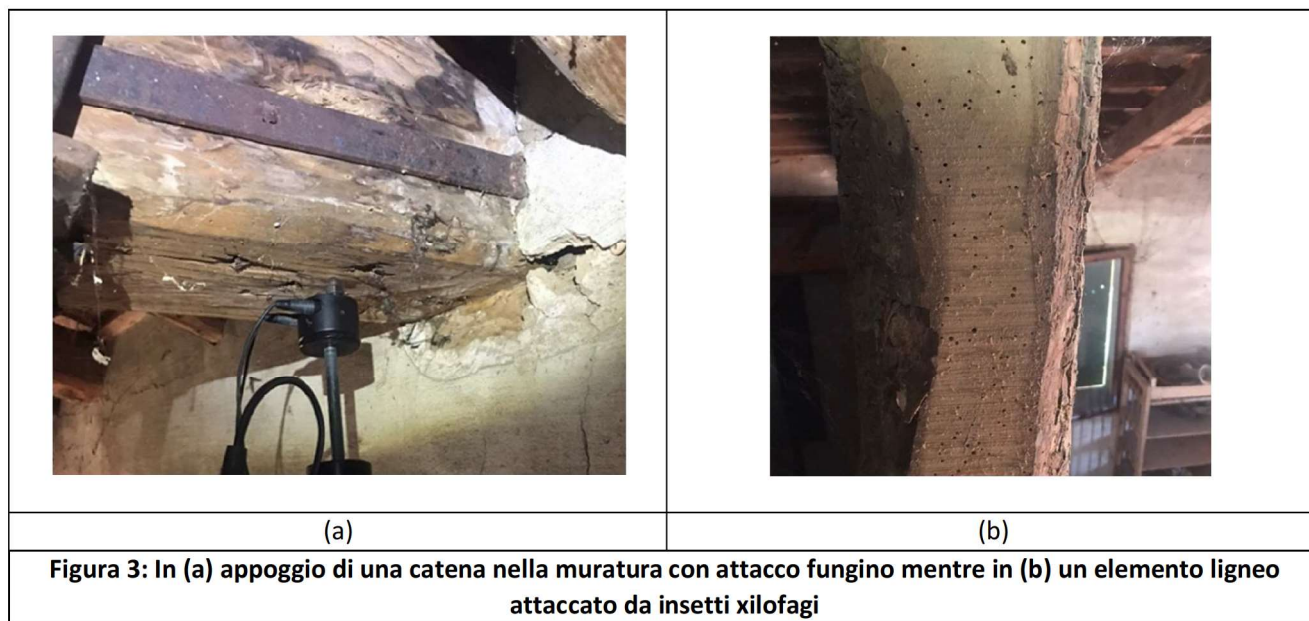
Per far ciò è stato fondamentale valutare con attenzione soprattutto i punti più delicati della struttura, come gli appoggi delle catene alle murature e i compluvi, luoghi in cui problemi non legati al materiale legno, come il ristagno idrico o eventuali perdite dalla copertura, permettono un aumento dell'umidità dell'elemento e di conseguenza un

probabile attacco fungino. Oltre a questo, sono stati trovati anche vari attacchi da parte di insetti xilofagi, stabilitisi in alcuni elementi della struttura, riducendo sicuramente la solidità dell'elemento.
