Cognome: Lombardozzi	
Anno Accademico: 2021/2022	
Titolo della tesi: Dal tondo alla realizzazione di una struttura in legno: scelta della specie legnosa per classe d'uso e durabilità, classificazione strutturale, modellazione 3D e lavorazione CNC.

Riassunto esteso di tesi di laurea svolta nell'ambito della laurea professionale TEMA LEGNO.

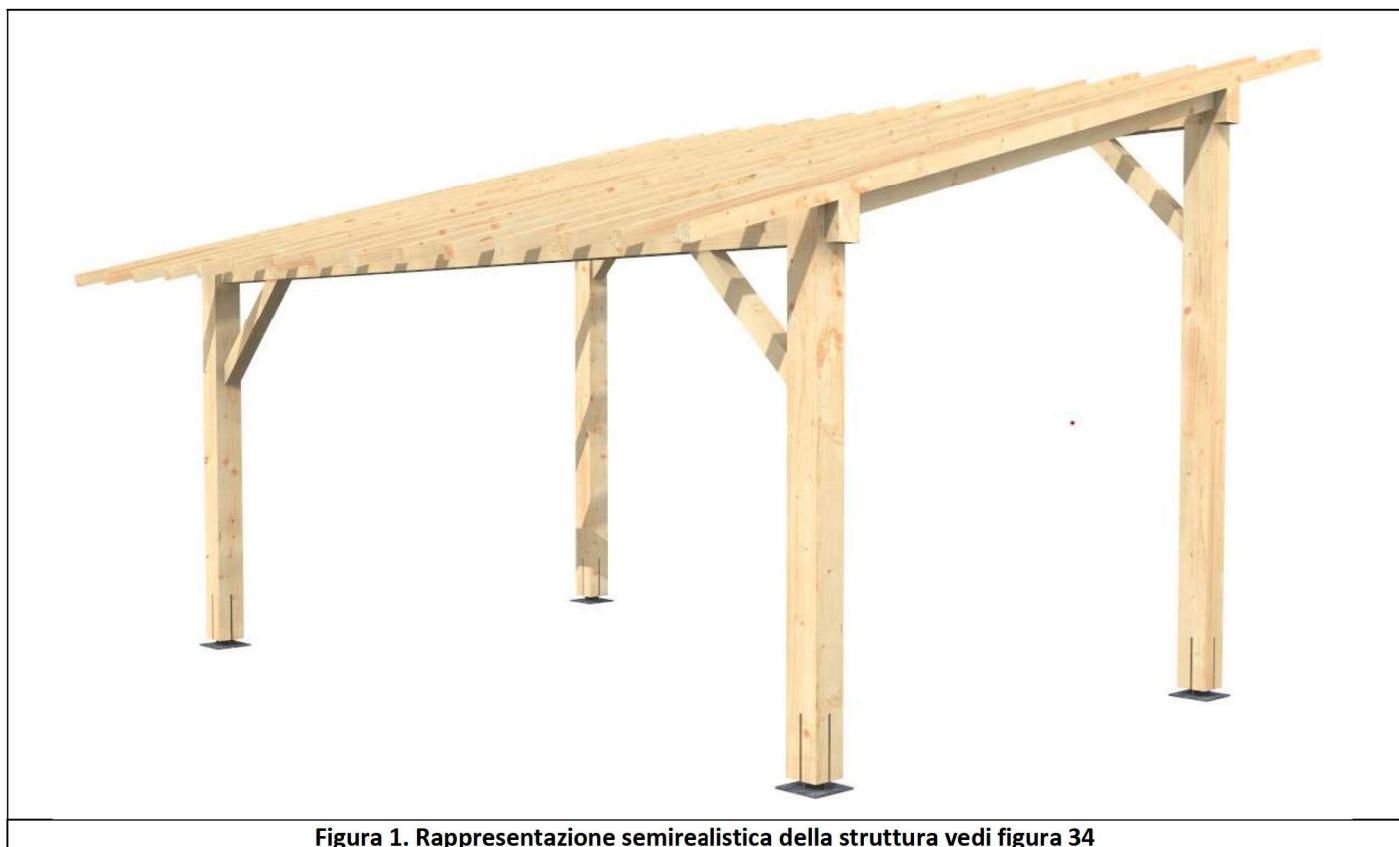
Figura 1. Rappresentazione semirealistica della struttura vedi figura 34

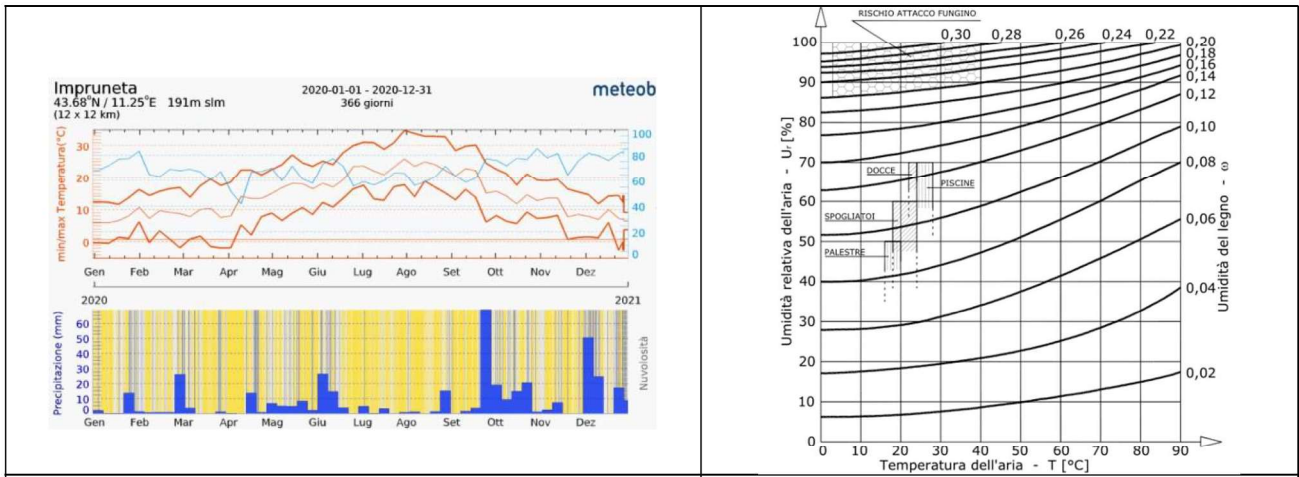
(a)

(b)

Figura 1: In (a) si può osservare la condizione di temperatura ed umidità del sito riferita all'anno 2020(vedi figura 1), mentre in (b) è possibile osservare le curve di equilibramento del legno (vedi figura 2)
