<p><b>TEMA LEGNO</b></p> <p>Tecnologie e Trasformazioni Avanzate per il Settore Legno Arredo Edilizia</p>
<b>Cognome: Naldi</b>	
<b>Anno Accademico: 2020/2021</b>	
<b>Titolo della tesi: La protezione delle strutture portanti lignee dall'acqua: studio di casi problematici.</b>

Riassunto esteso di tesi di laurea svolta nell'ambito della laurea professionale TEMA LEGNO.

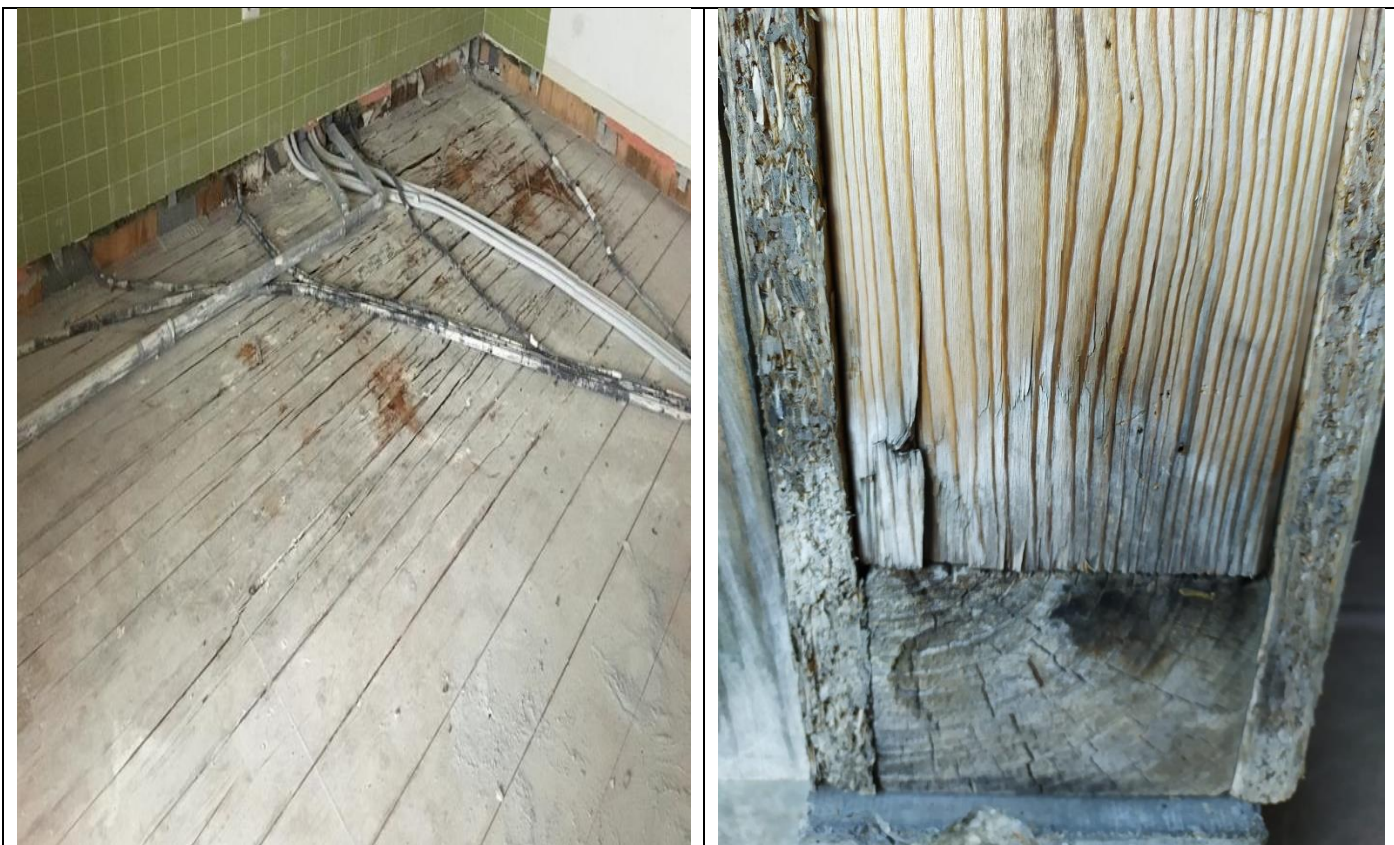
(a)

(b)

**Figura 2: In (a) si può osservare un attacco fungino su solaio CLT mentre in (b) un principio di attacco fungino su struttura platform-frame**
